Drifts- & Vedligeholdelsesplan for

AB foreningen Andelsgården Østfløj, 4690 Haslev

Planen udarbejdet af Energhuset-Danmark den 25. juni 2019

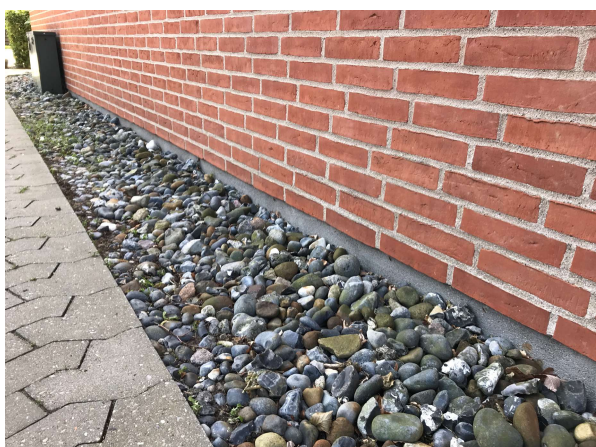
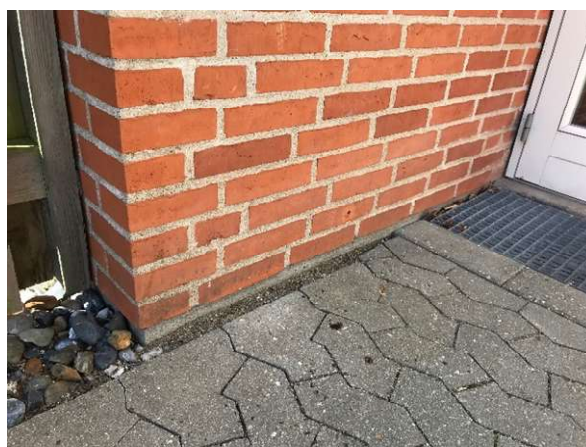
Belægninger rundt om ejendommen er henholdsvis flisebelægninger og græsarealer. Rundt om etageejendommen var anlagt større søsten, hvilket synes fornuftigt.

Med tiden kan fliser sætte sig grundet vækst langs fliser eller undergravning fra myrer og lignende. Dette kan medføre udgifter til opretning af fliser senere hen samt at faldretning på flisen kan ændre sig.

Flisearealer bør renholdes for plantevækst og øvrigt grønt, særligt fuger mellem fliser, hen over sommerhalvåret. NB: Ved gennemgangen blev det oplyst at arealer allerede vedligeholdes, hvorfor der eventuelt kan ses bort fra nedenstående prisestimat.

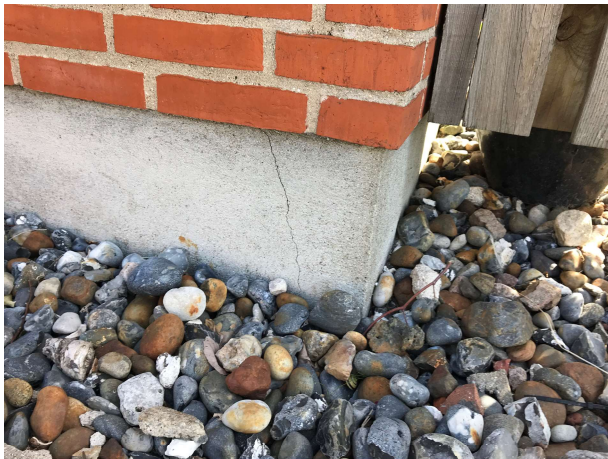
Generelt ser sokkel ud til at være i fornuftig stand og synlig over terræn. Enkelt sted blev der dog observeret revne på hjørne af etageejendom ud mod Energivej.

Mulighed for nedbrydning og fugtindtrængning i konstruktion.

Revne udbedres af murer

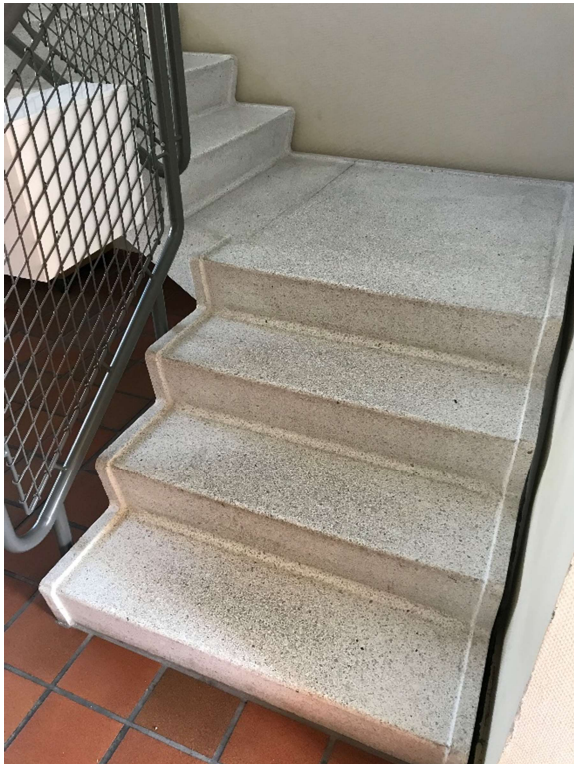
Hovedtrappen er præfabrikeret betontrappe belagt med terrazzo. Overgang mellem repos og trappe har mindre revnedannelse i overgang flere steder.

Et forhold der vurderes ikke at have nogen betydning for konstruktionen.

Udvikler revnen sig skal der gøre tiltag, ellers må det betragtes som støbeskel mellem repos og trappe.

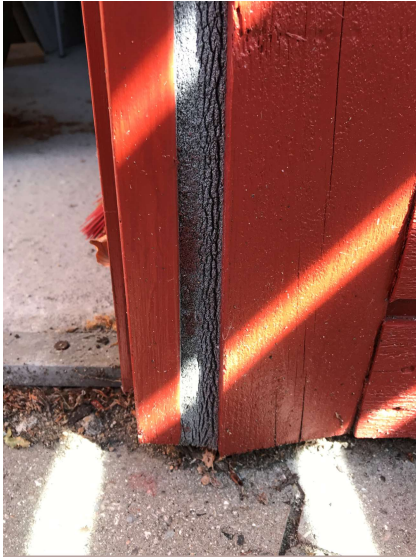
Område A

- A) Fugebånd (Ilmodbånd) på skur bygninger bør udskiftes.
- B) Fugebånd (Ilmodbånd) af etageejendom mod parkeringsplads og Energivej (facade og gavl) bør gennemgås da flere af dem har begyndende forvitring og bør delvist skiftes indenfor 1-2 år (særligt pga. UV lys fra solen).
- C) Fugebånd (Ilmodbånd) på øvrige ejendom(me) bør inspiceres og planlægges til udskiftning indenfor de næste 3-5 år. Områder med skygge (mindre UV-belastning fra sol) bliver langsommere medtaget og kan derfor udskiftes senere.

- A) Tømrer udskifter Ilmodbånd fra terræn i nødvendigt omfang.
- B) Tømrer udskifter Ilmodbånd fra terræn og lift i nødvendigt omfang.
- C) Tømrer udskifter Ilmodbånd fra terræn og svalegange (ingen lift) i nødvendigt omfang over længere periode (prisestimat kan således deles over flere år alt efter tilstand og driftsøkonomi).

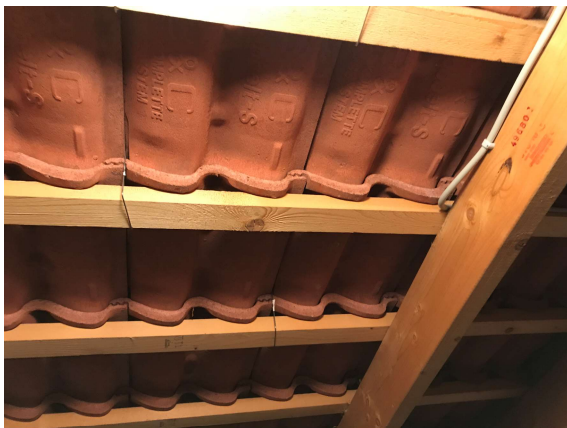
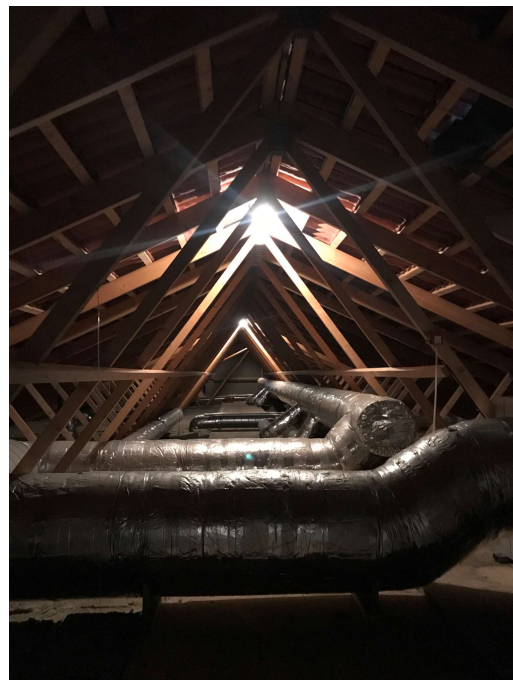
Taget er udført uden undertag, men ellers ingen bemærkninger.

Der risiko for slagregn og fygesne trænger ind i konstruktionen, såfremt tegltag "sætter sig" i forbindelse med storm eller tegltage på anden vis bliver utæt.

Der foreslås skemalagt visuel inspektion, f.eks. 2 gange årligt, og efter hver storm for at imødekomme eventuelle utætheder. Dette samme forhold gør sig gældende på rækkehuse.

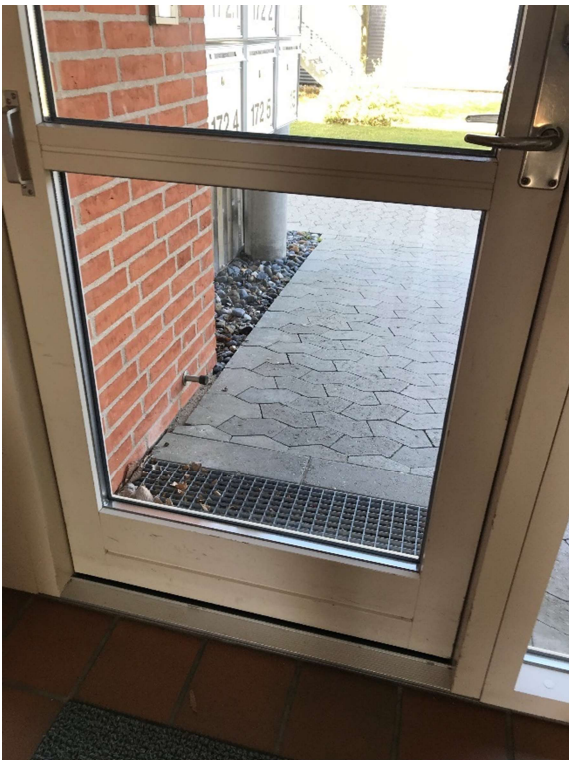
2. stk. døre til hovedtrapperum på etageejendom har mindre skrammer indvendigt.

Dørblade bør delvist males indvendigt efter behov så de fremstår pæne og velholdte.

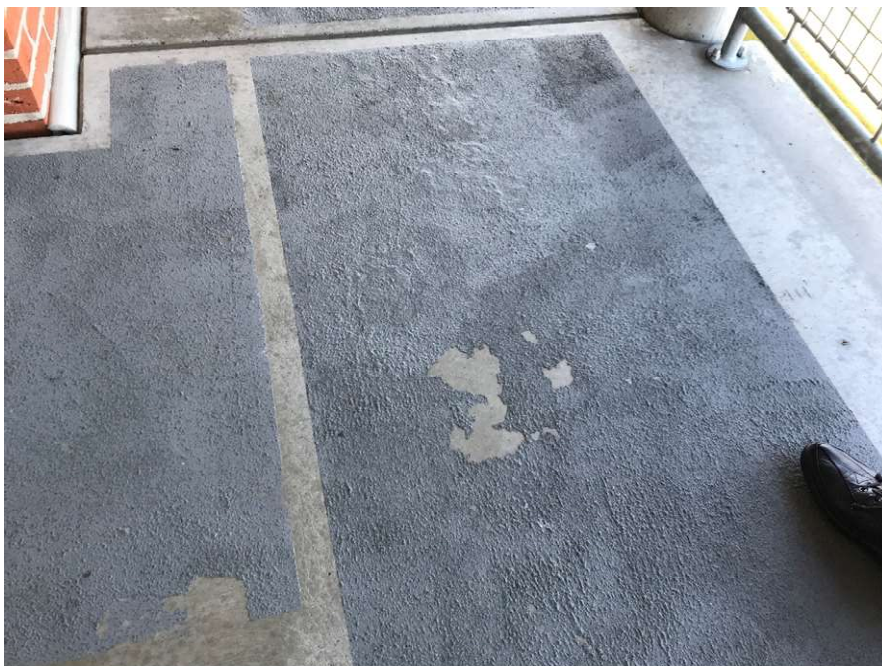
- A) Hovedtrapperum kunne opfriskes med malerbehandling, men ikke en nødvendighed.
- B) På svalegang er der behov for lokal udbedring af slidlag.

Slidlag på svalegang eftergås lokalt.

- A) Trapperum males.
- B) Gulvbelægning udbedres.

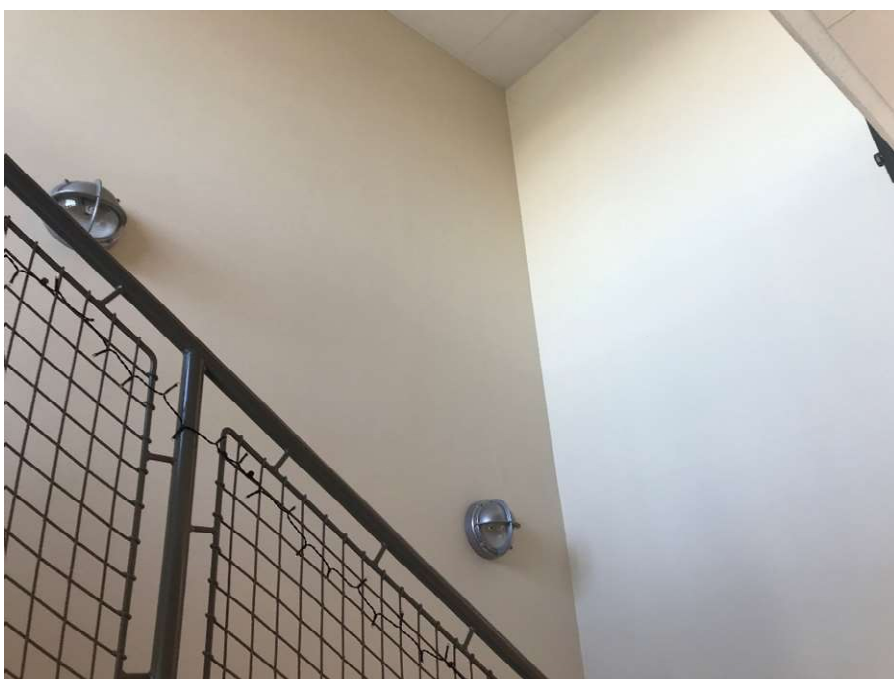
Hovedtrappe malerbehandles efter behov.
